ФЕДЕРАЛЬНОЕ АГЕНТСТВО ВОЗДУШНОГО ТРАНСПОРТА

**СОСТОЯНИЕ БЕЗОПАСНОСТИ ПОЛЕТОВ, АНАЛИЗ АВИАЦИОННЫХ  
ПРОИСШЕСТВИЙ ПО ПРИЧИНЕ СТОЛКНОВЕНИЯ ИСПРАВНЫХ ВОЗДУШНЫХ  
СУДОВ С ЗЕМНОЙ (ВОДНОЙ) ПОВЕРХНОСТЬЮ И ПРЕПЯТСТВИЯМИ В  
УПРАВЛЯЕМОМ ПОЛЕТЕ**

30 сентября 2021 года

**ДОКЛАД  
ЗАМЕСТИТЕЛЯ РУКОВОДИТЕЛЯ  
ФЕДЕРАЛЬНОГО АГЕНТСТВА ВОЗДУШНОГО ТРАНСПОРТА**

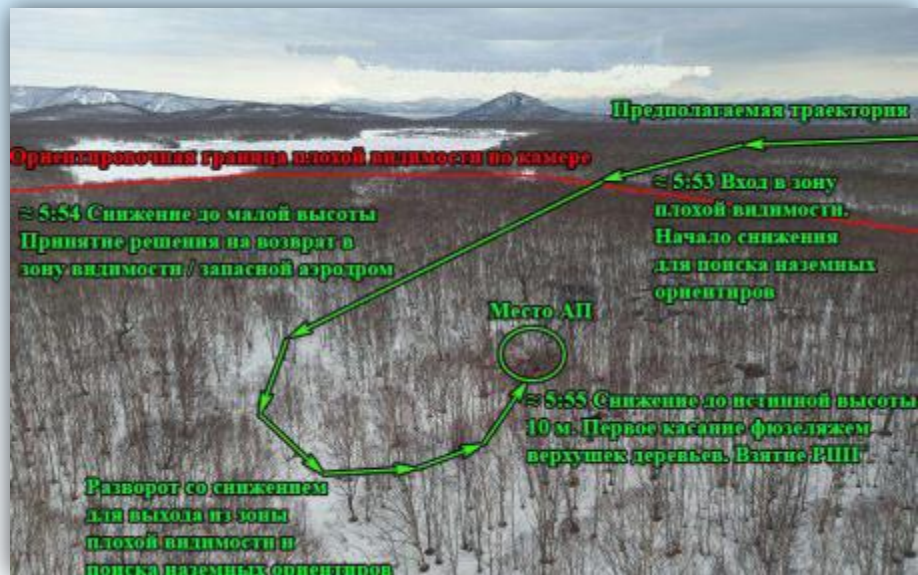
# 08 мая 2021 г. катастрофа вертолета Ми-2 RA-15715 АО «Озерновский рыбоконсервный завод 55» в районе Петропавловска-Камчатского

- ⚠️ **Район** места авиационного происшествия был **закрыт туманом** от земли до высоты 400 - 450 метров.
- ⚠️ При попадании в метеоусловия, не соответствующие ПВП, **КВС решил продолжить полет** со снижением для сохранения визуального контакта с наземными ориентирами.
- ⚠️ В условиях отсутствия видимости линии естественного горизонта и наземных ориентиров, **КВС** при выполнении разворота **упустил контроль за высотой полета**.
- ⚠️ **Способствующим фактором** явились **недостаточные навыки КВС** в пилотировании вертолета с использованием только пилотажных приборов (вне видимости наземных ориентиров).

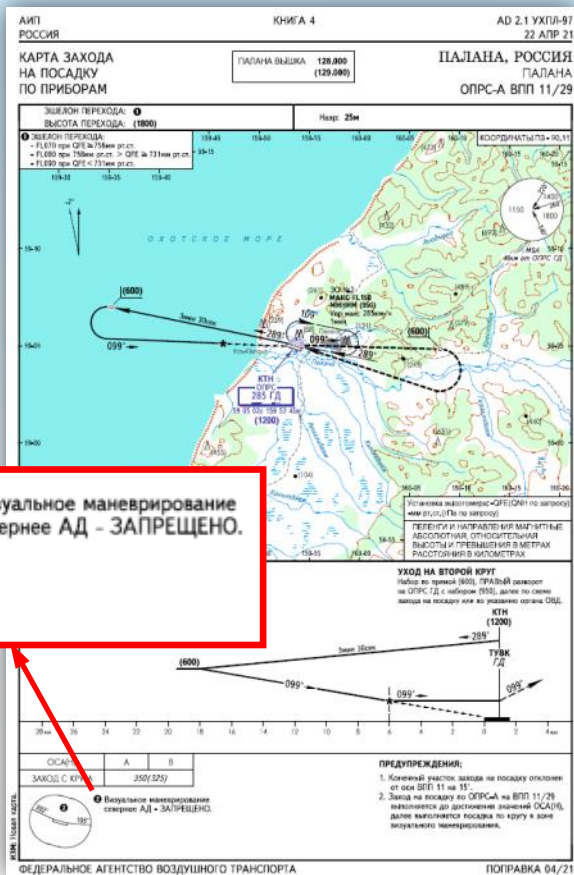
# 06 июля 2021 г. катастрофа самолета Ан-26Б-100 RA-26085 АО «Камчатское авиационное предприятие» в районе аэродрома Палана (Камчатский край)

⚠ Экипаж планировал выполнить заход на посадку через ОПРС с последующим визуальным маневрированием на ВПП 29.

⚠ Схема захода на посадку по ОПРС на ВПП 11 и 29 не допускает визуальное маневрирование севернее аэродрома в секторе пеленгов от 302° до 105°.

⚠ За 1 минуту до столкновения диспетчер информировала экипаж о пеленге 320°, а экипаж об удалении – 9 км.

⚠ Самолет снизился до высоты 230...250 метров и на этой высоте, в полетной конфигурации (шасси и механизация убраны), столкнулся со скалой высотой 200...250 метров.

⚠ Самолет был оборудован СРПБЗ, однако на всем протяжении захода на посадку бортовым самописцем не зарегистрировано разовых команд, свидетельствующих о срабатывании СРПБЗ.

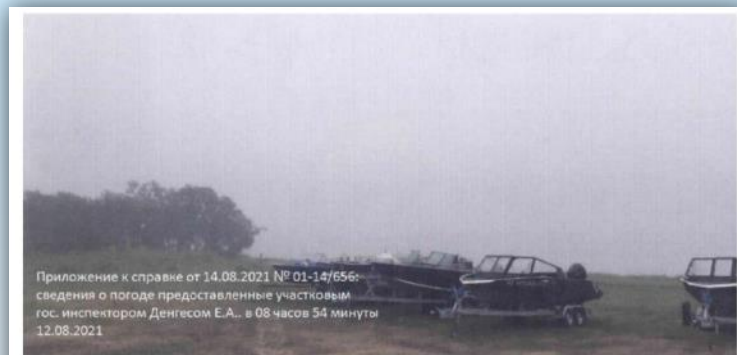
Фактическая видимость

**! Сложные метеоусловия.** По предварительным данным, в районе авиационного происшествия прогнозировалась видимость 700 м, туман вдоль побережья и в долинах. Облачность локально значительная с высотой нижней границы 100 м над уровнем моря.

**! В процессе захода на посадку в условиях ограниченной видимости, произошло снижение вертолета до высоты ниже безопасной и столкновение с водной поверхностью озера Курильское.**

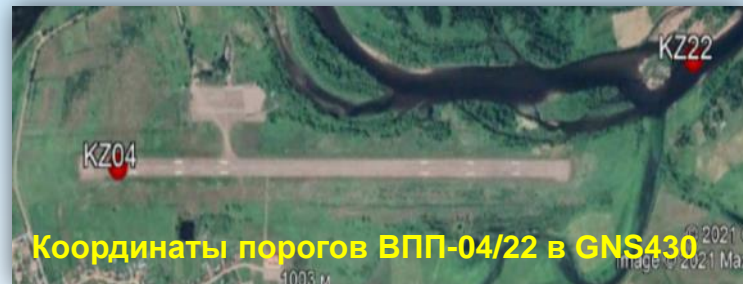
Координаты порогов ВПП-04/22 в GNS430

- ⚠️ **Координаты порогов ВПП04/22** посадочной площадки Казачинск, сохраненные в приемнике спутниковой навигации GNS430, **отличались от указанных в АНПП.**

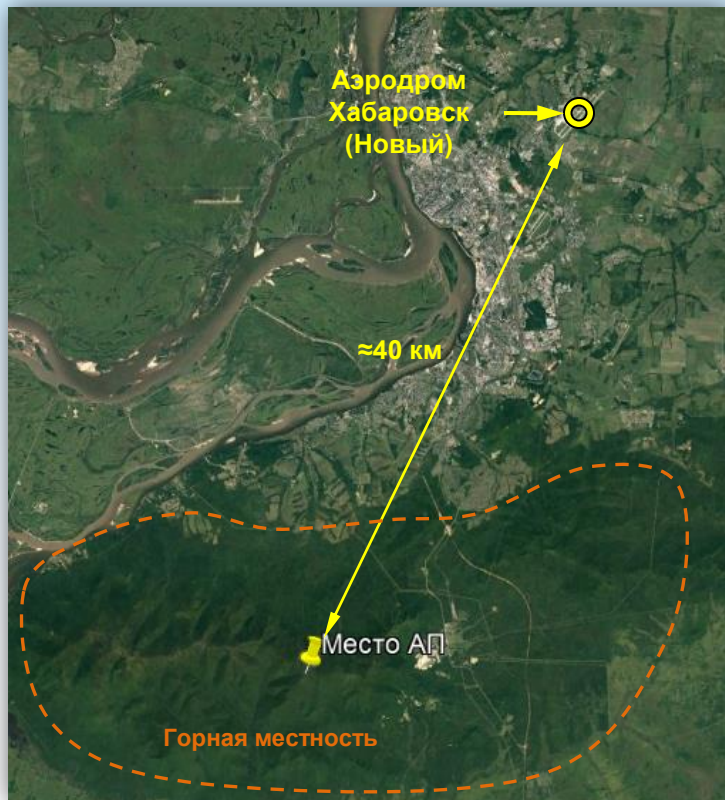
## 22 сентября 2021 г. катастрофа самолета Ан-26 RA-26673 ЗАО «Летные проверки и системы» в районе Хабаровска

- ⚠ **Экипаж согласовал со службой УВД набор высоты 600 м по давлению аэродрома, правым разворотом выйти на курс обратный посадочному с боковым уклоном не менее 10 км и следовать до удаления 36 км к третьему развороту.**
- ⚠ **Минимальная безопасная высота в секторе южнее аэродрома до удаления 46 км составляет 1200 м по QFE.**
- ⚠ **При полете на высоте примерно 600 м по QFE с включенным автопилотом по каналам тангажа и крена на курсе произошло столкновение ВС с горой Хребтовая. Действия экипажа по переводу самолета в набор высоты были начаты менее чем за 3 секунды до столкновения.**
- ⚠ **Самолет был оборудован СРПБЗ, срабатывания данной системы бортовыми самописцами предварительно не зафиксировано.**

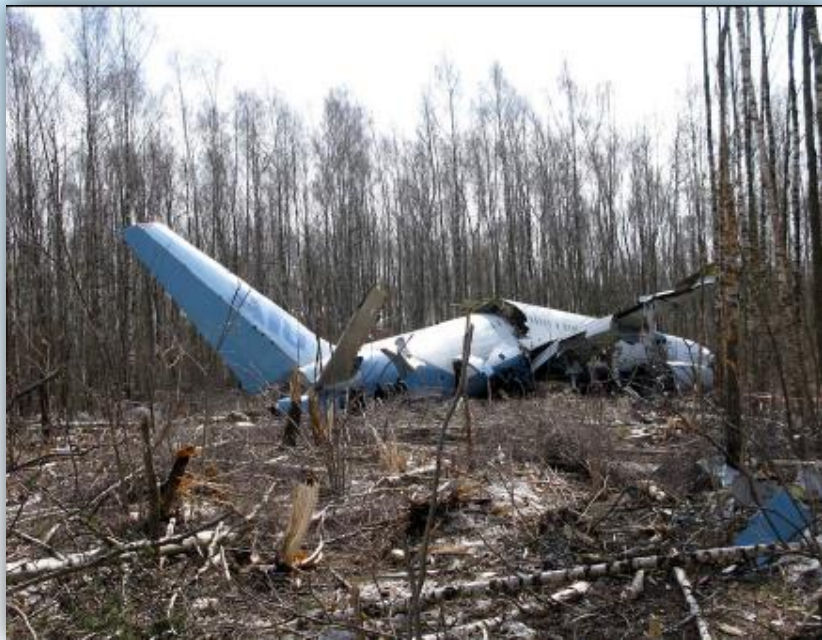
## Авария самолета Ту-204-100 RA-64011 22.03.2010 в районе аэропорта Домодедово

- ⚠ **Сбой в работе вычислительной системы управления полетом (ВСУП)** привел к повышению эксплуатационного минимума и невозможности продолжения захода на посадку. **Экипажем самолета вопрос об уходе на запасной аэродром даже не рассматривался.**
- ⚠ Экипаж не убедился в правильной настройке частоты ИЛС. **Взаимодействие в экипаже было неудовлетворительным.** Решения и действия экипажа по сути носили хаотичный характер.
- ⚠ Выполняя снижение для посадки **в условиях ограниченной видимости**, при отсутствии захвата ИЛС, экипаж использовал вычислительную систему самолетовождения и портативный GPS-приемник.
- ⚠ При отсутствии видимости наземных ориентиров, **решение об уходе на второй круг принято не было.**
- ⚠ Самолет столкнулся с деревьями и землей за 1600 м до торца ВПП.

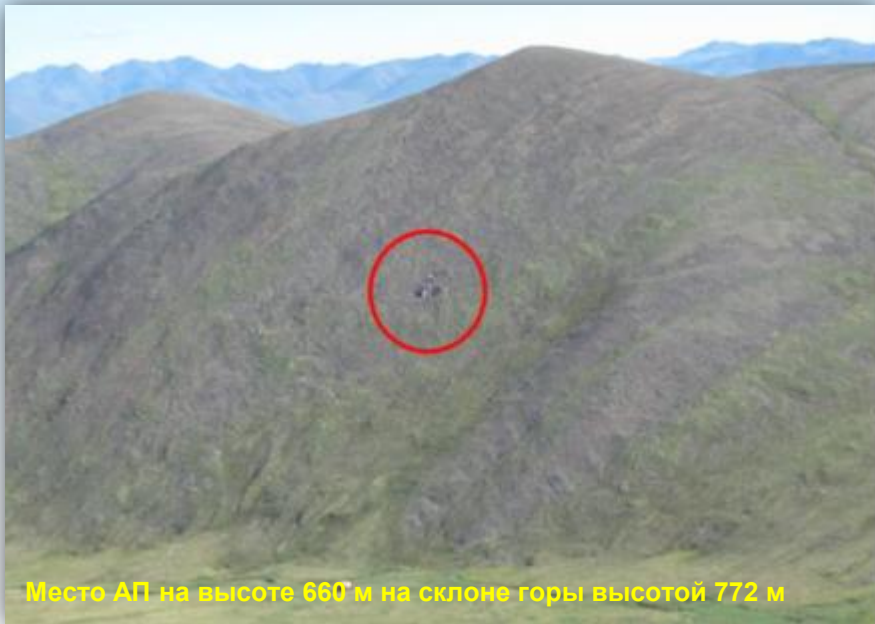
## Катастрофа вертолета Ми-8Т RA-22657 02.07.2013 в районе Депутатского

Место АП на высоте 660 м на склоне горы высотой 772 м

- ⚠ Вертолет был оборудован дополнительным топливным баком, на котором была установлена жесткая рама с 5 посадочными местами. **Установка рамы не предусмотрена типовой конструкцией.**
- ⚠ **Инструктаж пассажиров перед полетом не проводился**, привязными ремнями пассажиры не пользовались. **Груз закреплен не был.**
- ⚠ Предварительная подготовка к полету в полном составе экипажа не проводилась. **В рабочем плане полета не был отражен профиль полета в горной местности.**
- ⚠ **Командир вертолета не знал о маршруте полета**, поданном авиакомпанией в заявке на использование воздушного пространства.
- ⚠ **Командир вертолета самостоятельно принял решение о выполнении полета по маршруту, не соответствующему заявке.**
- ⚠ На высоте 1300 м экипаж вошел в сплошную облачность, после чего без доклада диспетчеру приступил к снижению.

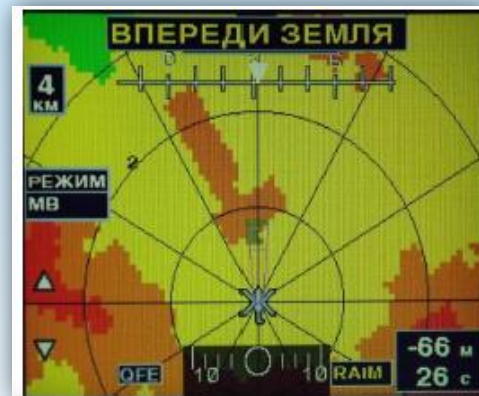
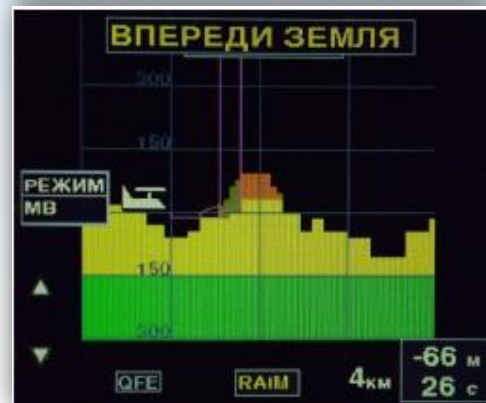
## Катастрофа вертолета Ми-8Т RA-22657 02.07.2013 в районе Депутатского

- ⚠ СРПБЗ не была включена, так как **КВС и второй пилот не проходили подготовку и не обладали достаточным уровнем знаний** для эксплуатации этой системы.

- ⚠ При включенной СРПБЗ на экране высвечивается обстановка впереди по курсу следования вертолета. В точке траектории, приблизительно за 26 сек до препятствия (горы) по курсу вертолета, СРПБЗ выдала бы экипажу предупреждающую сигнализацию «Впереди земля» в виде текстового и речевого сообщения.

- ⚠ Причиной катастрофы явилось **несоблюдение командиром ВС правил визуальных полетов**, выразившееся в несвоевременном решении о возврате на аэродром вылета при ухудшении метеоусловий в полете ниже установленных для ПВП, снижении ниже безопасной высоты полета в горной местности.

- ⚠ Катастрофе способствовала **неудовлетворительная подготовка экипажа к полету**. Включенная система СРПБЗ обеспечила бы предупреждение экипажа об опасности. **При соответствующей подготовке экипажа по использованию системы СРПБЗ в полете катастрофу можно было бы предотвратить.**
