**ФЕДЕРАЛЬНОЕ АГЕНТСТВО
ВОЗДУШНОГО ТРАНСПОРТА**
(РОСАВИАЦИЯ)

О выполнении решений протокола
совещания в Росавиации 20.01.2020
(№ 33/03-ПР от 05.02.2020)

ПРОТОКОЛ
совещания

вопросы разработки и внедрения конструктивных решений, направленных на исключение образование барьерного льда в зоне приемников полного и статического давления

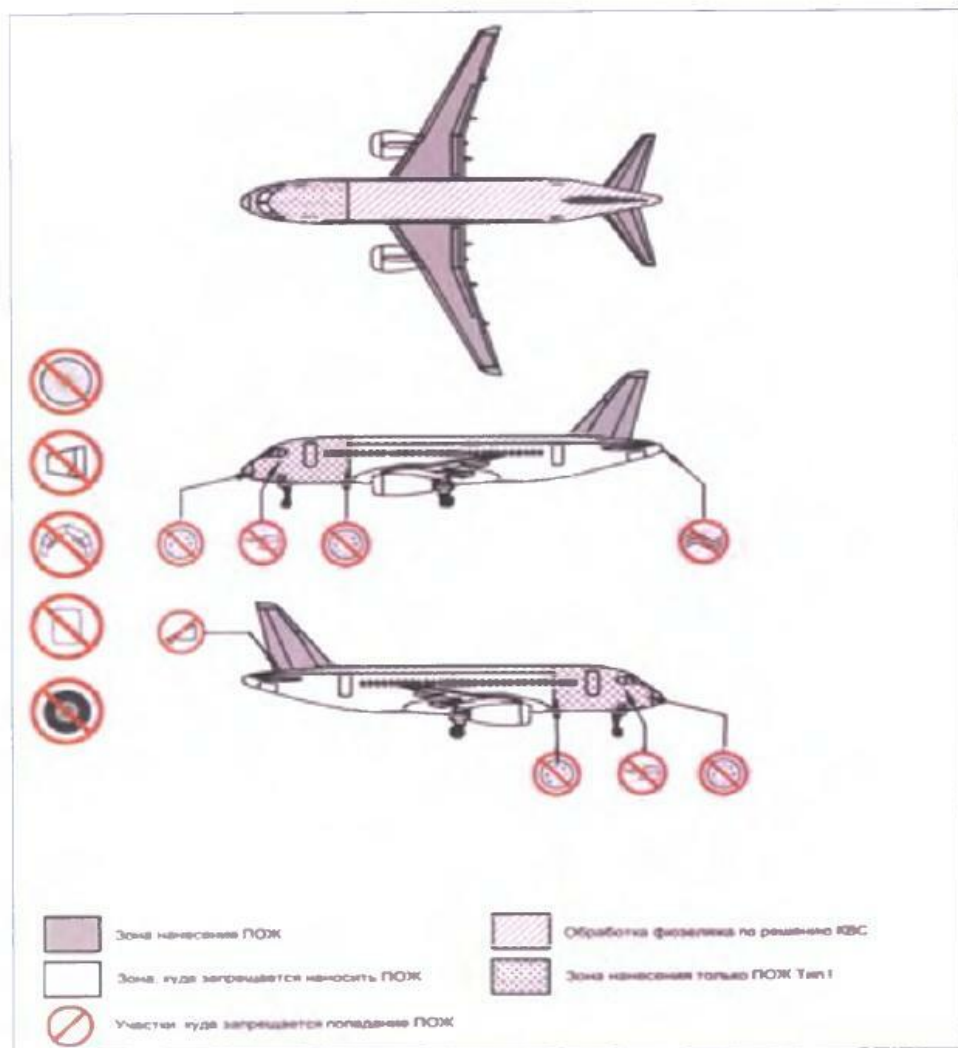
Схема нанесения ПОЖ (СП 12-0376-18 (Фев 27/18))

- Добавлена схема нанесения ПОЖ для противообледенительной обработки самолета RRJ-95 с разрешением попадания ПОЖ на Ф1

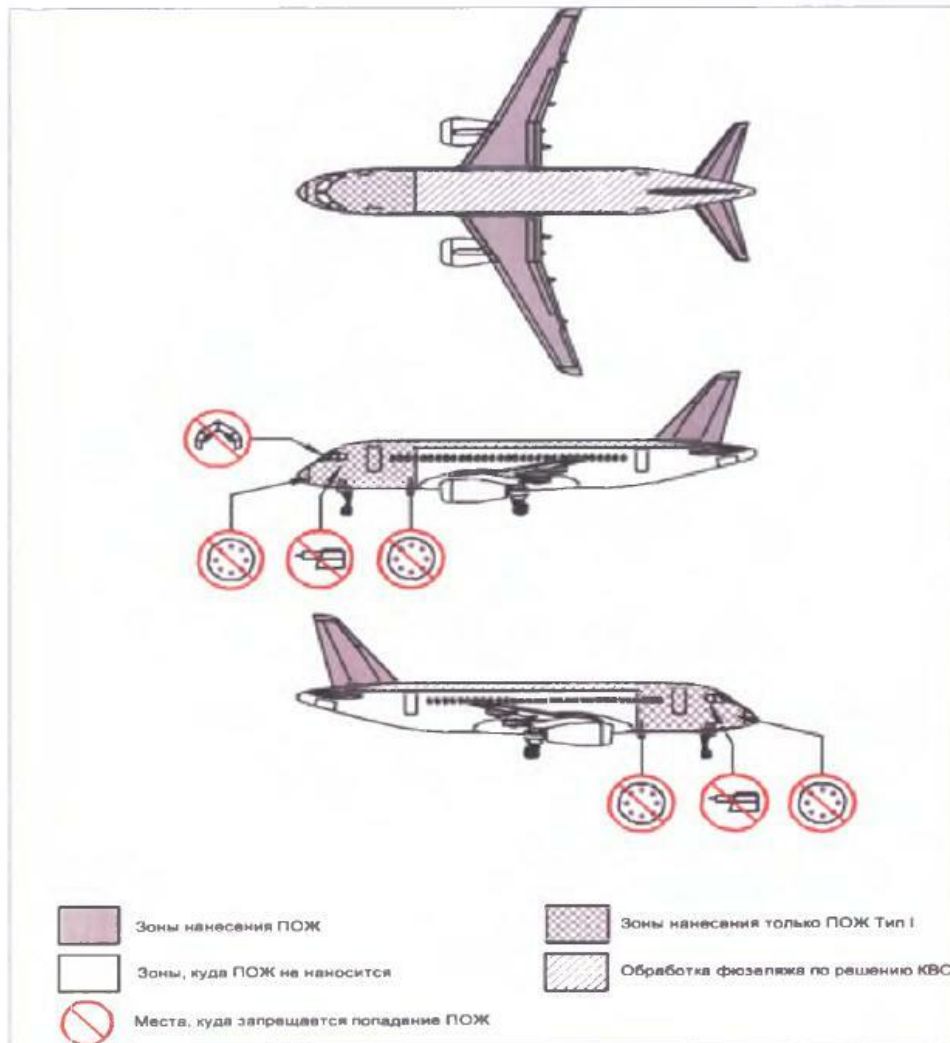
Схема нанесения ПОЖ (Издание 02 Изменение 04 (Июнь 29/18))

- Проработка с Поставщиками компонентов;
- Допускается попадание ПОЖ на некоторые компоненты.

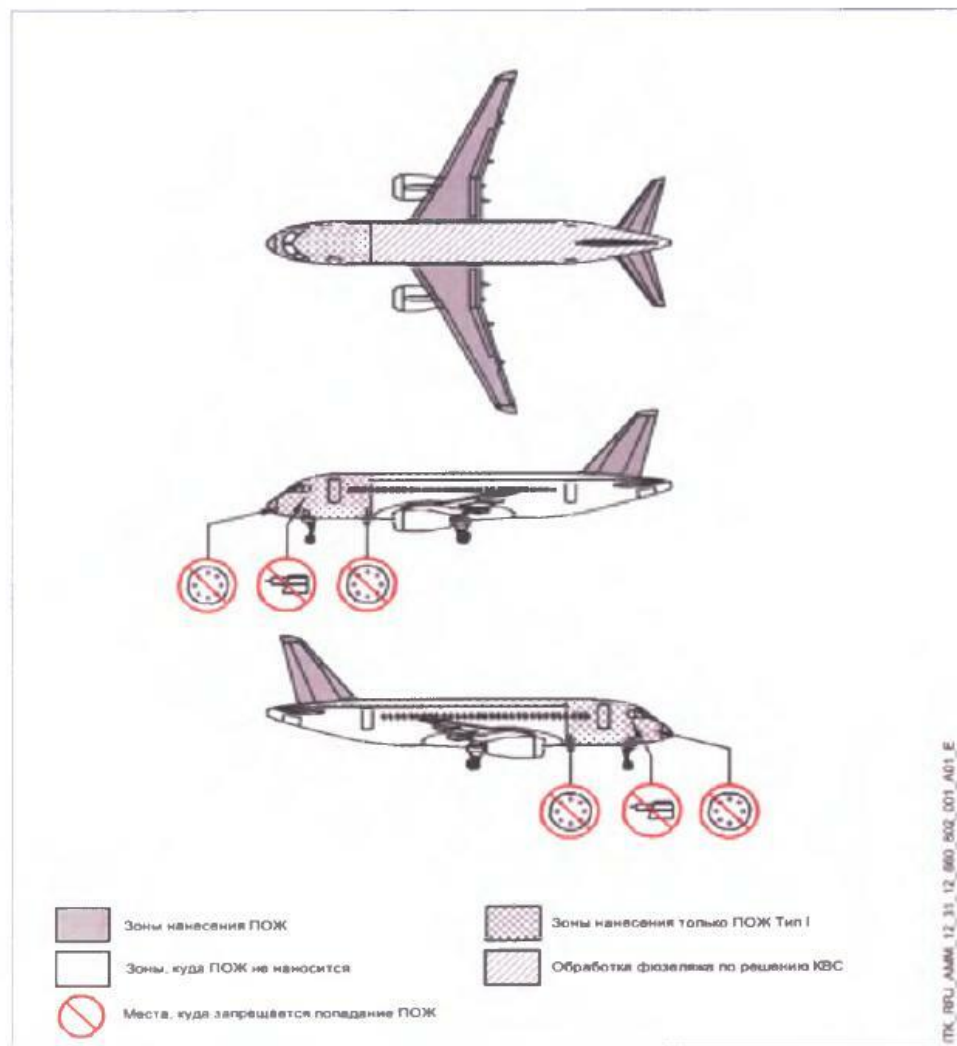
Схема нанесения ПОЖ (Издание 02 Изменение 05 (Дек 29/18))

- Удалена информация о запрете попадания ПОЖ на остекление кабины экипажа

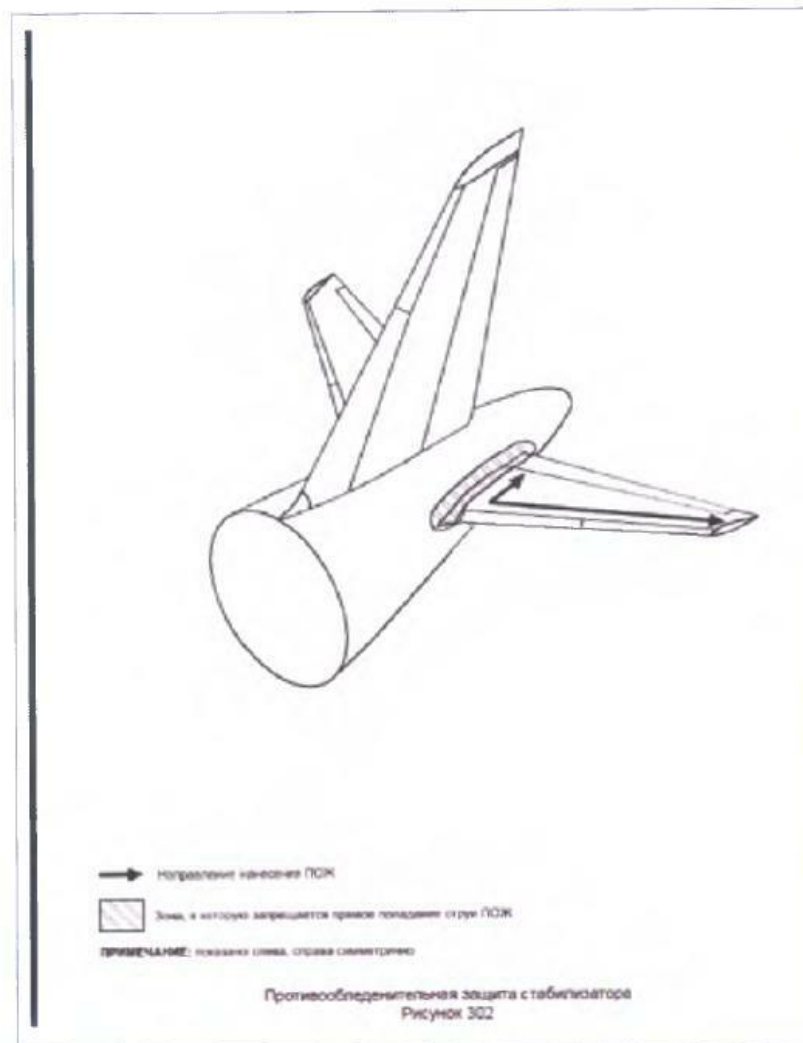
Схема нанесения ПОЖ (Издание 02 Изменение 07 (Дек 31/19))

- Добавлена технология ПОО оперения

ВНИМАНИЕ: ВО ИЗБЕЖАНИЕ ПОПАДАНИЯ ПОЖ В НЕГЕРМЕТИЧНУЮ ЗАДНИЮ ЧАСТЬ ФЮЗЕЛЯЖА НАНОСИТЕ ЖИДКОСТЬ НА СТАБИЛИЗАТОР ОТ ПЕРЕДНЕЙ КРОМКИ К ЗАДНЕЙ И ОТ КОРНЕВОЙ ЧАСТИ СТАБИЛИЗАТОРА К КОНЦЕВОЙ (СМ. РИС. 302).
