ФЕДЕРАЛЬНОЕ АГЕНТСТВО ВОЗДУШНОГО ТРАНСПОРТА

**СОСТОЯНИЕ БЕЗОПАСНОСТИ ПОЛЕТОВ, АНАЛИЗ АВИАЦИОННЫХ  
ПРОИСШЕСТВИЙ ПО ПРИЧИНЕ СТОЛКНОВЕНИЯ ИСПРАВНЫХ ВОЗДУШНЫХ  
СУДОВ С ЗЕМНОЙ (ВОДНОЙ) ПОВЕРХНОСТЬЮ И ПРЕПЯТСТВИЯМИ В  
УПРАВЛЯЕМОМ ПОЛЕТЕ**

30 сентября 2021 года

**ДОКЛАД  
ЗАМЕСТИТЕЛЯ РУКОВОДИТЕЛЯ  
ФЕДЕРАЛЬНОГО АГЕНТСТВА ВОЗДУШНОГО ТРАНСПОРТА**

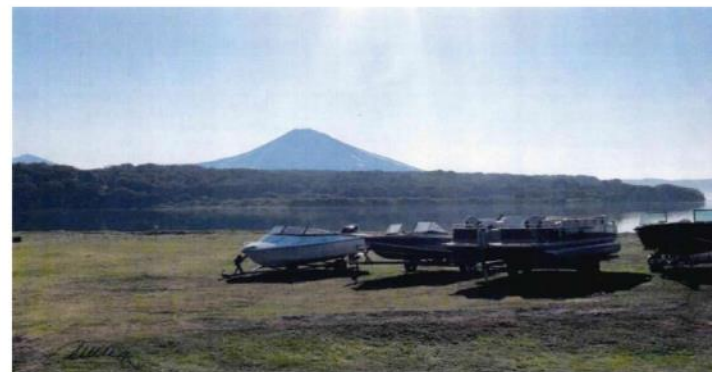
Фактическая видимость

**! Сложные метеоусловия.** По предварительным данным, в районе авиационного происшествия прогнозировалась видимость 700 м, туман вдоль побережья и в долинах. Облачность локально значительная с высотой нижней границы 100 м над уровнем моря.

**! В процессе захода на посадку в условиях ограниченной видимости, произошло снижение вертолета до высоты ниже безопасной и столкновение с водной поверхностью озера Курильское.**

Видимость при хорошей погоде.
